Arrêté N° 2019\_00151\_VDM

**SDI 18/347- ARRÊTÉ DE PÉRIL GRAVE ET IMMINENT - 43-45 RUE MICHEL GACHET - 13007 - 207829 B0218**

43, 45 rue Michel Gachet - 13007 MARSEILLE

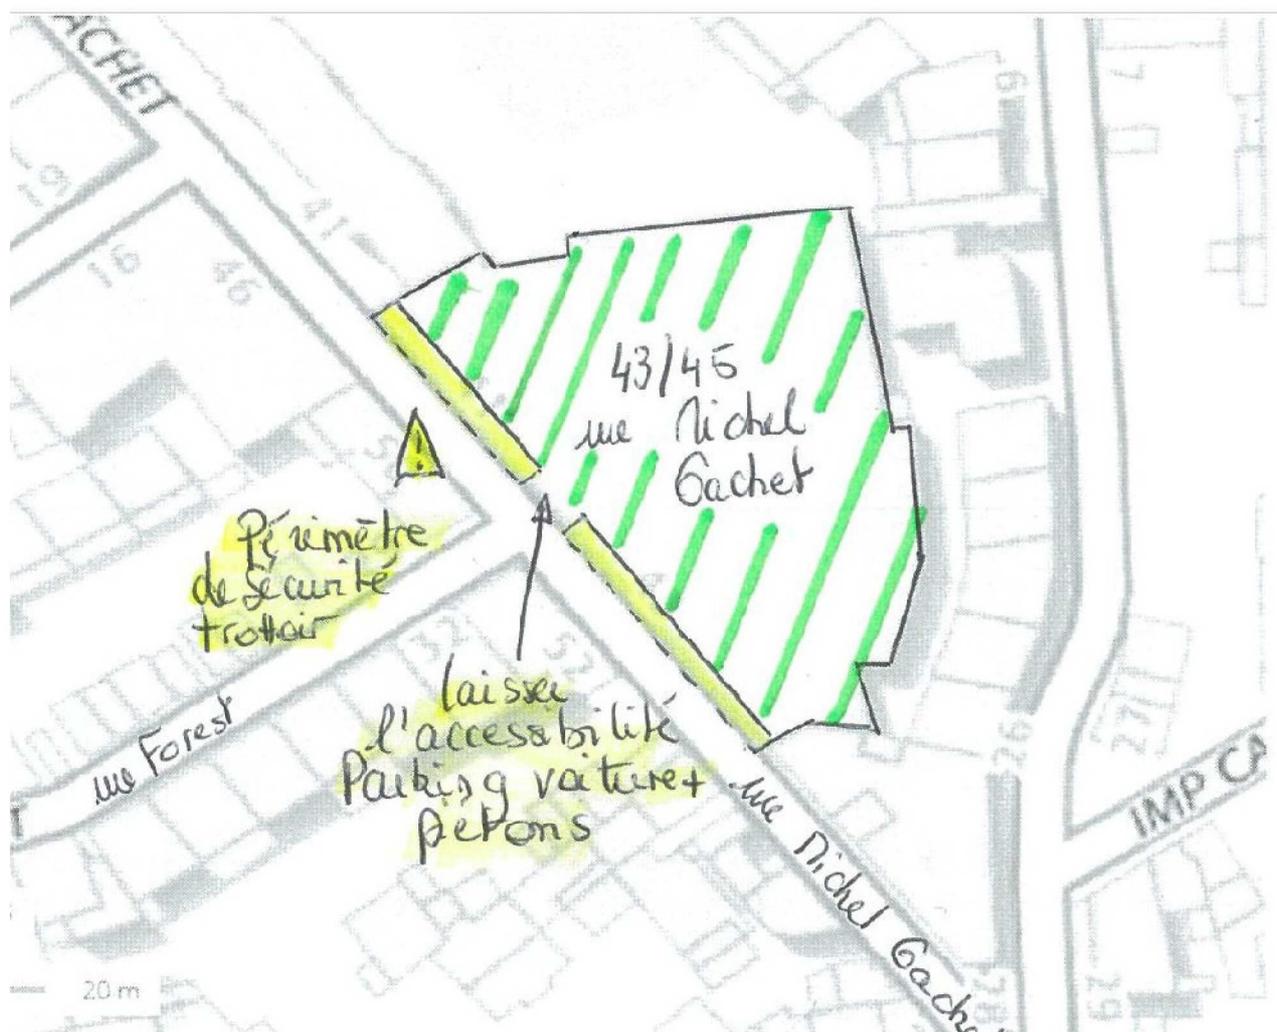
## ANNEXE 1 – PÉRIMÈTRE DE SÉCURITÉ

L'occupation du trottoir et du stationnement le long de la façade de l'immeuble sur la longueur de l'immeuble et la largeur du trottoir selon les pointillés du schéma est interdite. Ce périmètre de sécurité est interrompu afin de permettre le libre accès aux véhicules et aux piétons au parc de stationnement situé au rez-de-chaussée.

Le périmètre de sécurité installé par les services compétents de la Métropole d'Aix-Marseille-Provence le 11 janvier 2019, interdisant l'occupation du trottoir le long de la façade de l'immeuble sur la largeur totale de celui-ci et selon les pointillés du schéma (cf annexe 1), doit être conservé jusqu'à la réalisation des travaux de mise en sécurité des filets de protection.

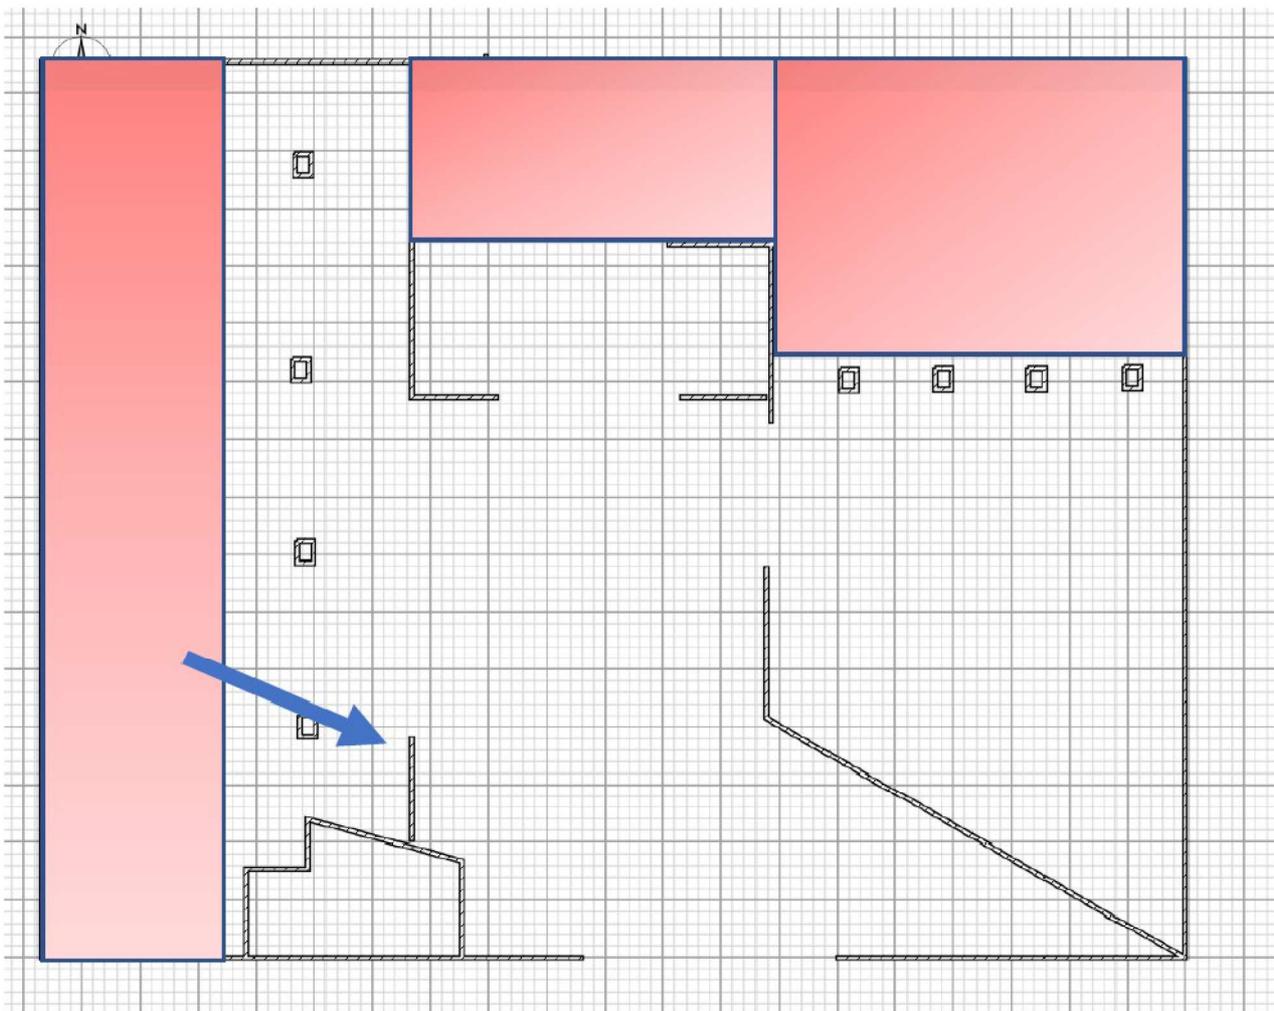
## ANNEXE 2 – PARC DE STATIONNEMENT

- Les parois verticales et éléments de structure verticaux sont fortement dégradés et présentent des fissures structurelles et des désordres fragilisant la structure de l'immeuble,
- Les parois et les planchers des appartements présentent de nombreuses fissures,
- La terrasse des appartements du dernier niveau sont fortement dégradés et présente de nombreuses fissures compromettant leur solidité,
- Le parc de stationnement au rez-de-chaussée présente des désordres dans certaines zones, notamment des fissures situées sur le plancher haut (cf. annexe 2),

Le rapport d'expertise indique un péril imminent sur une partie du local dédié au stationnement du rez de chaussée du 45 rue Michel Gachet. Ces zones dont la condamnation est immédiate et sans délai sont représentées par les zones rouges sur le schéma ci-dessous. La remise en fonction de ces zones pourra intervenir après validation de leur sécurisation et rapport d'un bureau d'études ou de contrôle certifiant cette sécurisation. Il conviendra également de purger les fissures situées au-dessus de l'entrée que nous signalons par une flèche (au niveau du bac de douche faisant saillie dans le plancher).

- Réalisation des travaux de mise en sécurité de l'ensemble des désordres notés dans le parc de stationnement,
- Purge des fixations métalliques des filets et remplacement de filets de protection sur rue par des filets neufs.
