# 1. Bilan de la 1<sup>ère</sup> phase de travaux

# **Présentation des travaux finalisés :**

**3 dépôts répartis sur 2 zones : Carneau de Mauvais Pas et Saména**

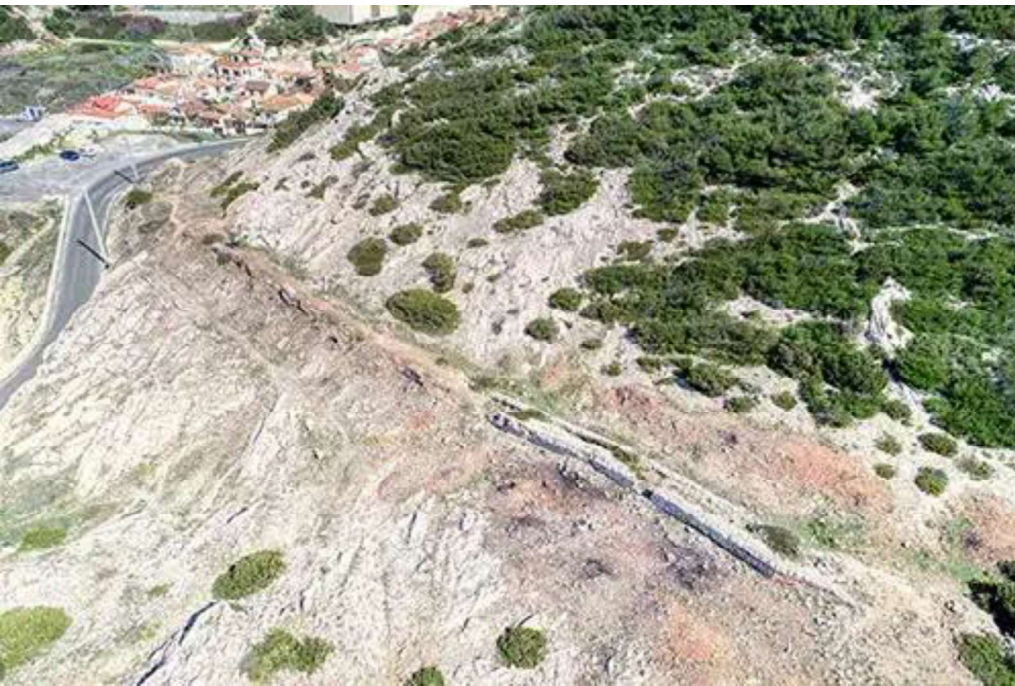
Etat initial avant travaux

- **1 235 tonnes de scories et argiles** fortement contaminés en métaux évacuées (*740 t estimées initialement*)
- **1 voute de cheminée supplémentaire** découverte sous les scories et refermée avec des briques
- **Couverture des argiles résiduelles** par de la grave calcaire

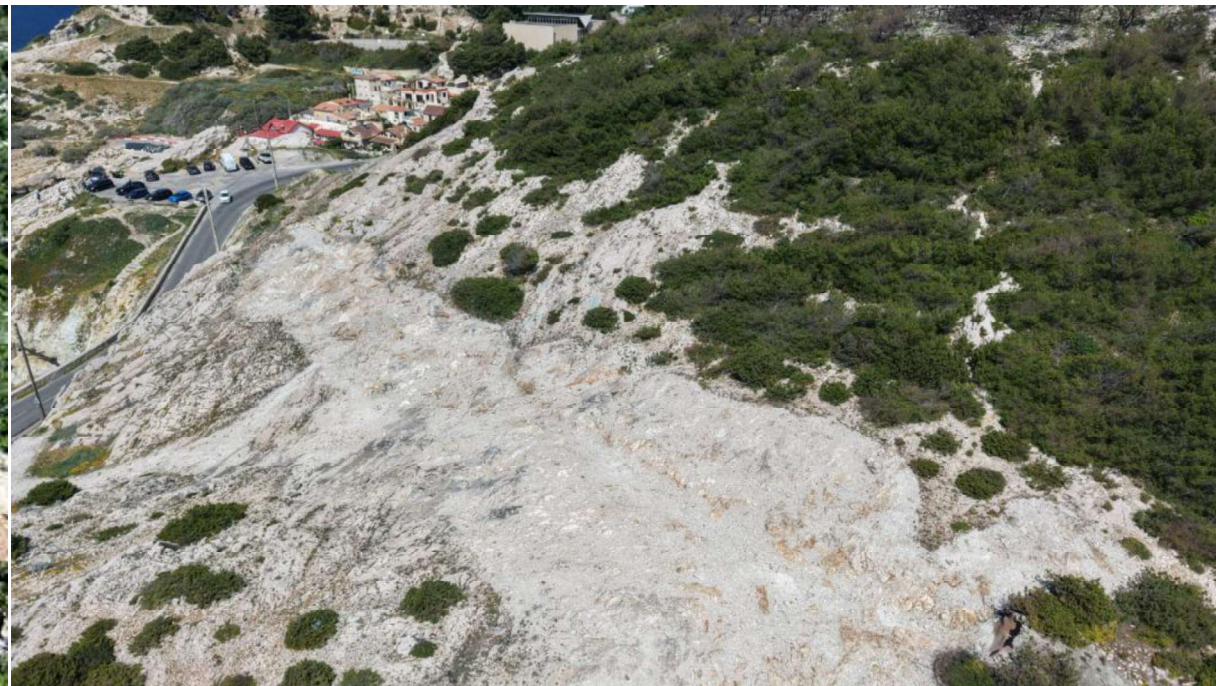
Etat final fin avril 2026

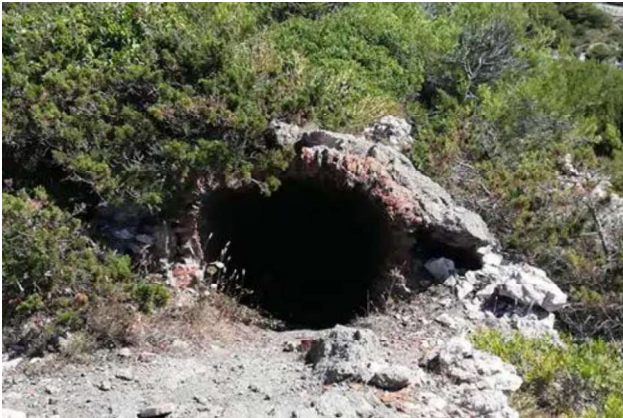
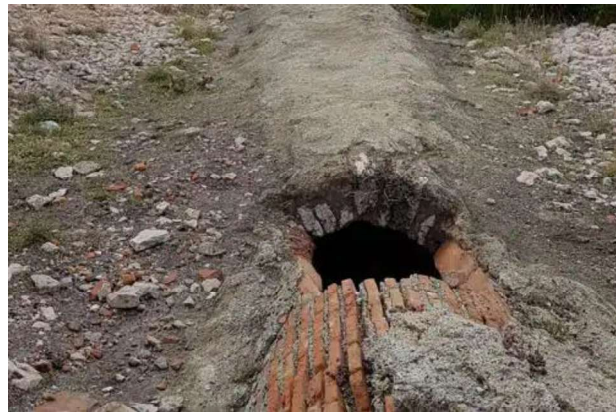
Etat initial avant travaux

- **6 ouvertures rebouchées**
- **Scories accessibles** devant l'entrée du carneau confinées par un enduit teinté

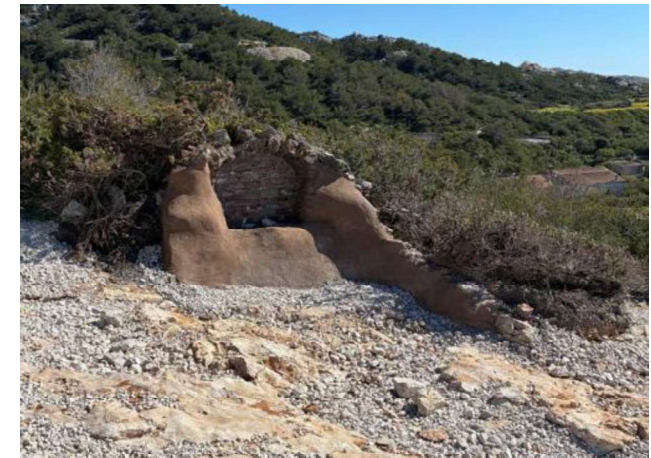
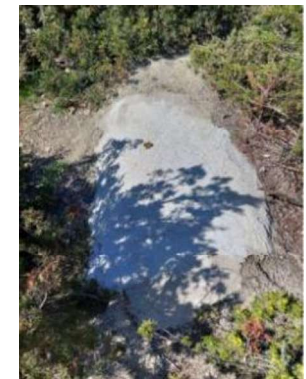
Etat final fin avril 2026

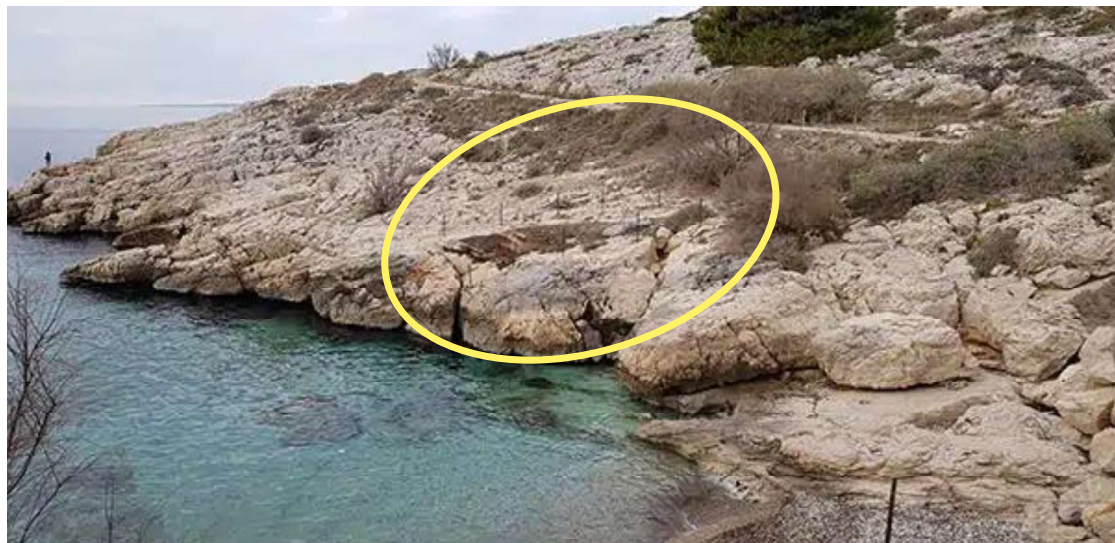
Etat initial avant travaux

- 19,4 tonnes de scories évacuées à l'aspiratrice (*27 t estimées initialement*)
- Retrait des clôtures métalliques

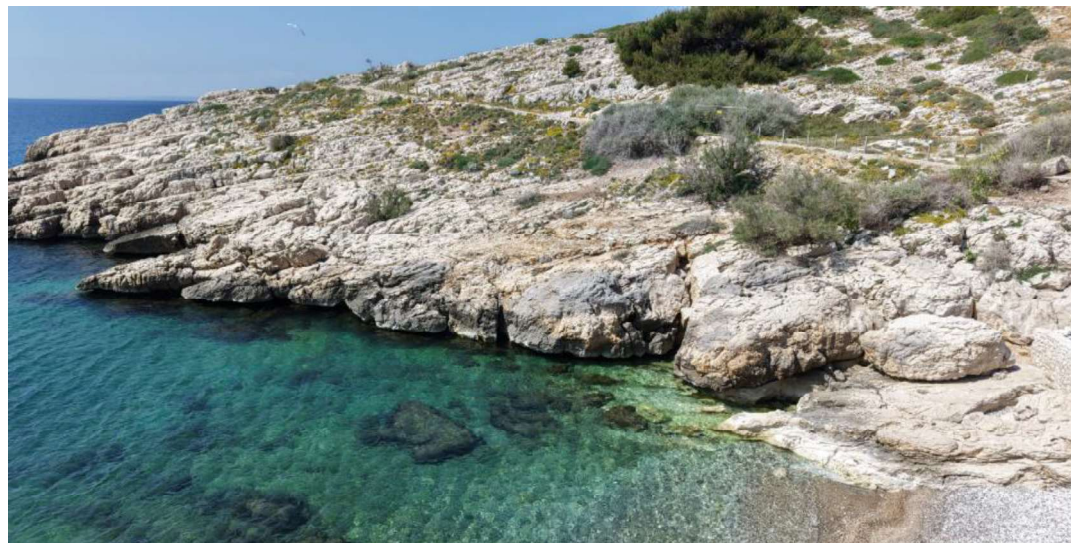
Etat final fin avril 2026

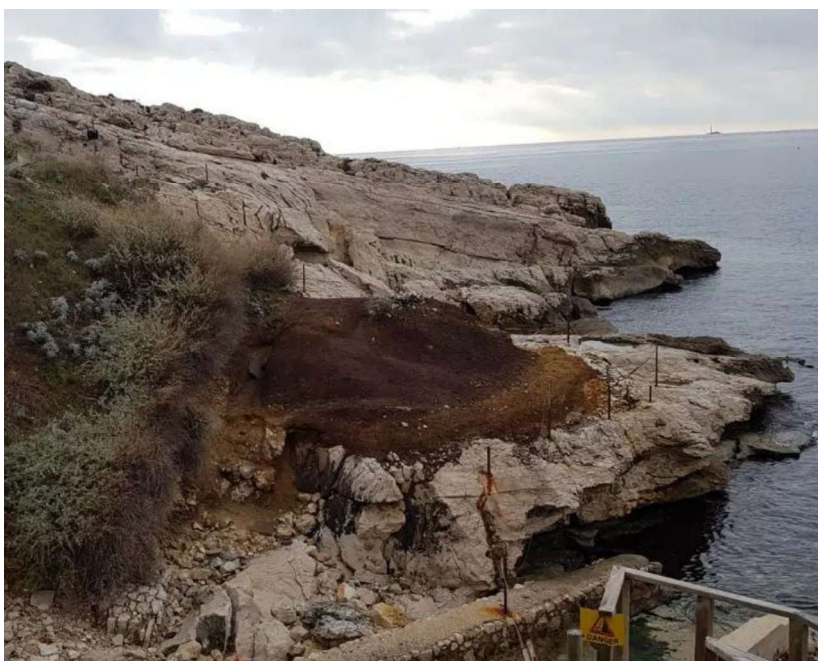
Etat initial avant travaux

- 950 tonnes de scories et matériaux de démolition évacuées (430 t estimées initialement)
- Retrait de la clôture métallique
- Mise en place d'un géofilet en fibre de coco pour favoriser la revégétalisation naturelle et stabiliser le talus

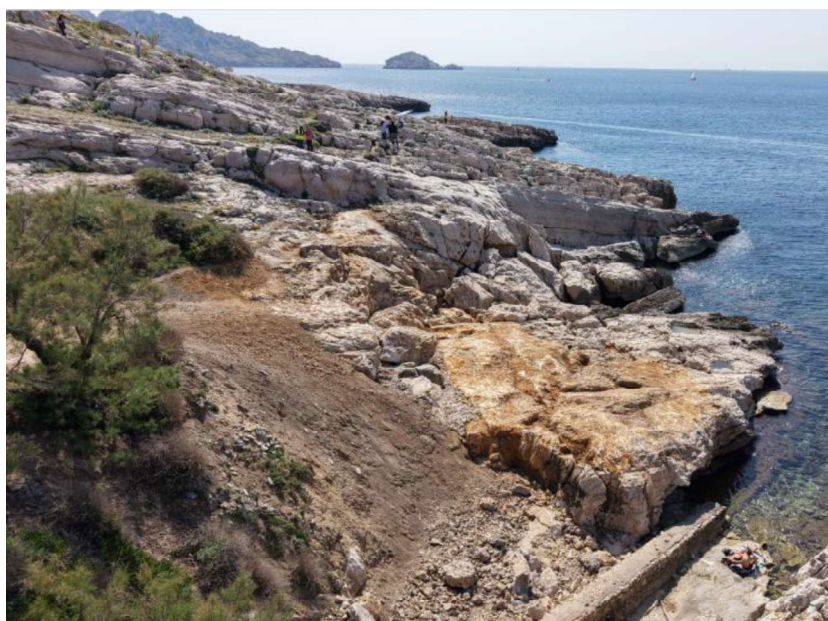
Etat final fin avril 2026

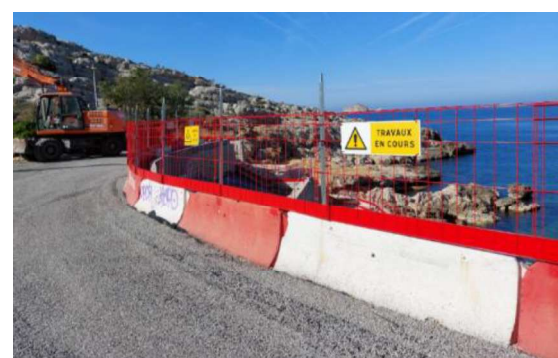
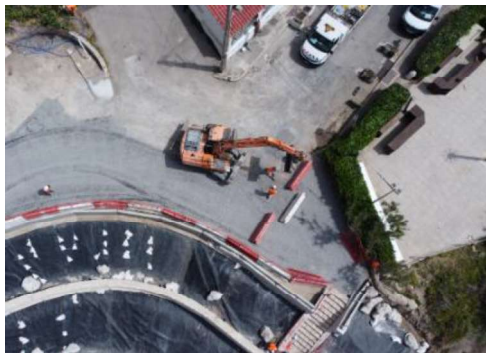
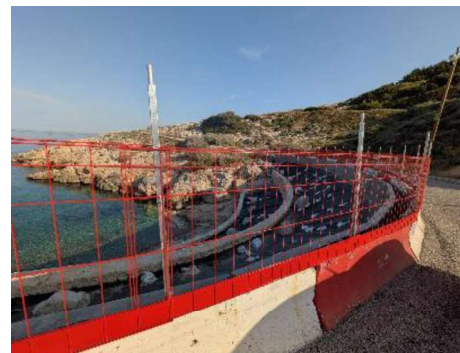
Réouverture de la calanque de Saména au 1er mai 2026 avec des travaux inachevés

- **Barrières sur des glissières en béton armé (GBA) en tête de talus (1,10 m de haut)**
- **Barrières le long de l'escalier pour limiter l'accès aux restanques**
- **Enrochements de lestage de la géomembrane sur les restanques**
- **Caniveau provisoire de gestion des eaux en tête de talus le long des GBA**
- **Enrochements et planches entre les restanques et la terrasse du restaurant pour éviter le passage**
