## Couvent Levat

52 rue Levat - 13003 Marseille

### Diagnostic bâtiminaire

*Usages, réglementaire & technique*

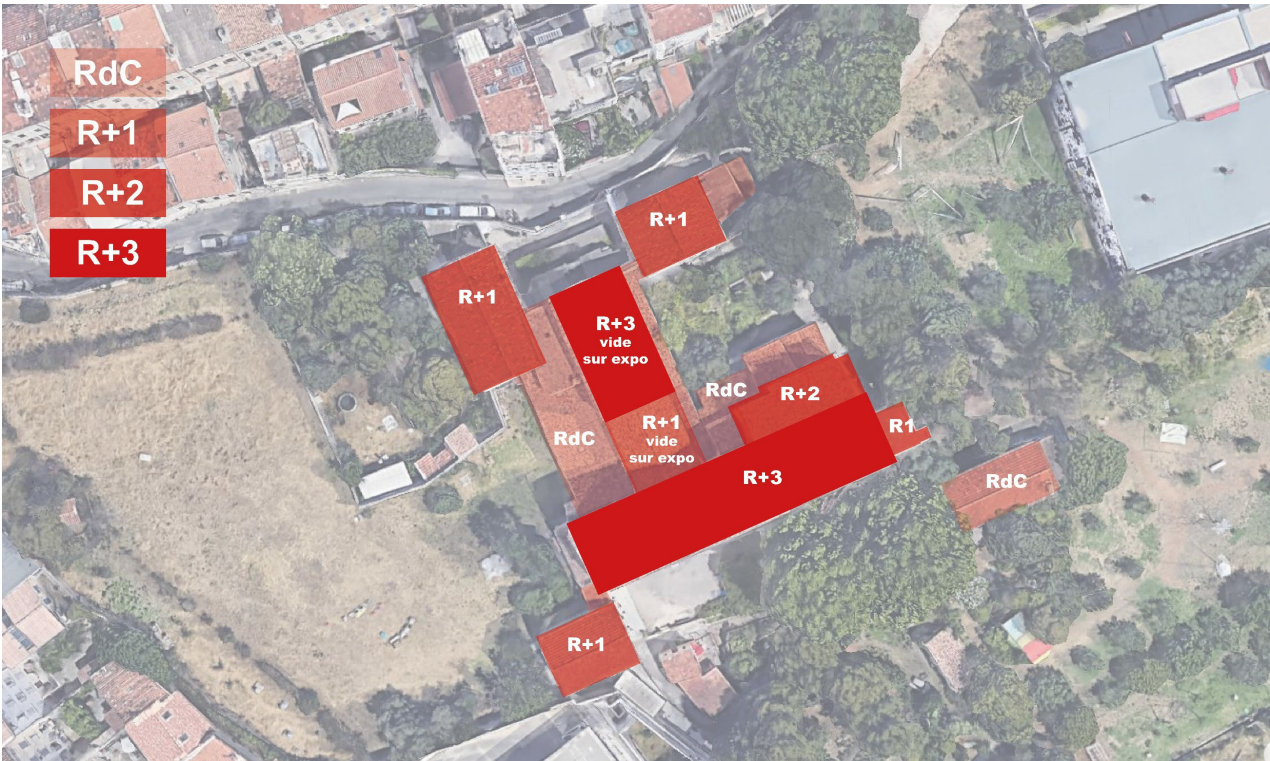
Niveaux

Nombre de niveau en superstructure : R+3 pour le couvent, avec les deux chapelles (la blanche et la noir)  
Type d’ossature superstructure : le bâtiment est partiellement visible du fait des revêtements et des plafonds, mais nous avons pu constater que les structures verticales sont en maçonnerie de moellons, deux types de plancher constatés : plancher bois et planchers mixtes bois-béton  
Toitures : Charpentes en bois et tuiles (reprises de la toiture réalisées par la DBEC/PETTB/STBPP en 2024)

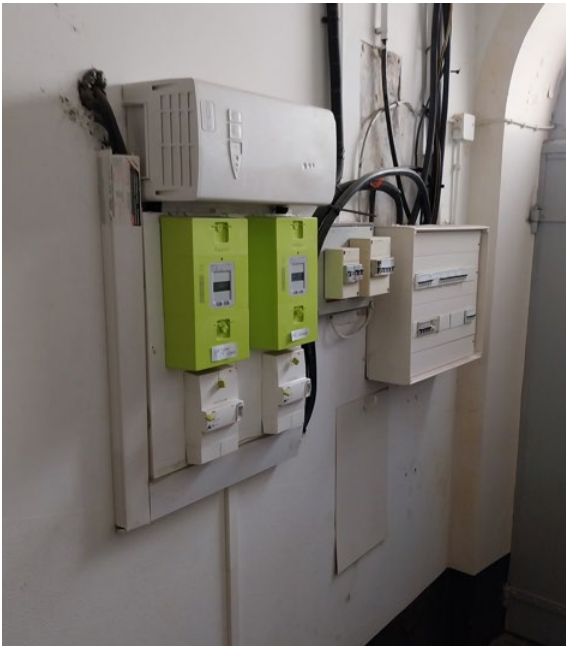
Sources électriques du bâtiment

Le bâtiment est alimenté par deux "tarif BLEU" C5 d’une puissance de 36 KVA chacun. Le 2ème tarif bleu a été demandé par l’utilisateur afin d’absorber un besoin, supplémentaire, en puissance, cependant, suite aux informations récoltées auprès de l’utilisateur, la puissance actuelle installée paraît insuffisante voire surdimensionné pour palier aux besoins du site.

l’utilisateur a fait une demande à EDF pour avoir relevé "annuel" avec les puissances crêtes par mois. Cela va nous aider à cartographier l’architecture électrique et mettre en place un plan d’action afin de redimensionner la source.

Il y aura la possibilité d'ajouter d’autres tarifs "BLEU" ou passer sur une tarif "JAUNE". Cela dépendra aussi de la puissance disponible au niveau des PDL ( poste de livraison ENEDIS) du quartier.

L’ajout de systèmes de confort ou d'une cuisine énergivore, nécessitera forcément un nouvel dimensionnement.

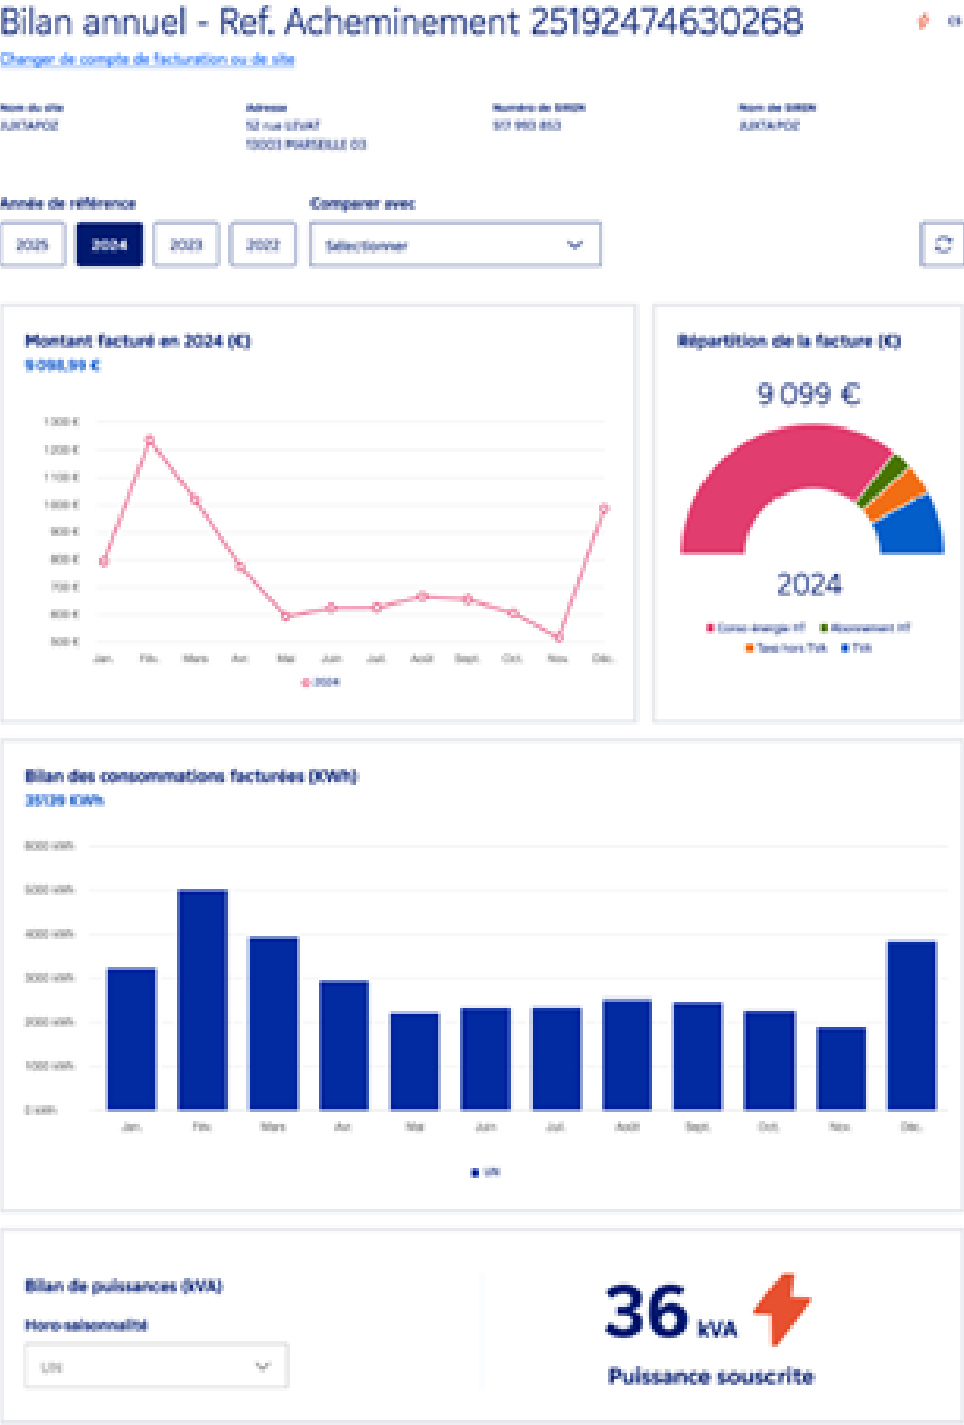
Consommation Électrique du bâtiment sur 2 années

La consommation électrique (sans chauffage, sans climatisation, avec une petite cuisine domestique ) dans un établissement ayant une occupation non-permanente ( horaires de travail) peut être réduite avec la mis en place de systèmes intelligents de gestion ainsi que des équipements peu énergivores.

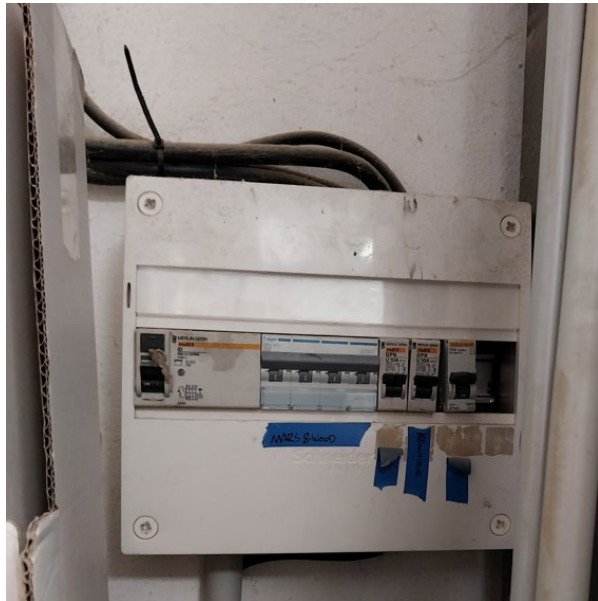
| Tableautin électrique | | | |

| Tableautin électrique | | | |
|---|--|---|---|
| | | Installations existantes | |
| | | Tableau terminal d'une zone du bâtiment | |
| | | État de dégradation | |
| | | Tableautin avec des protections non uniformes, des plastrons manquants, des étiquetages absents, un schéma électrique manquant | |
| Vétusté | | Urgence des travaux | 2 |
| Le tableau est en mauvaise état mais il reste fonctionnel | | | |

| Tableautin électrique | | | |
|---|--|---|---|
| Installations à prévoir | | | |
| Prévoir le remplacement du tableautin | | | |

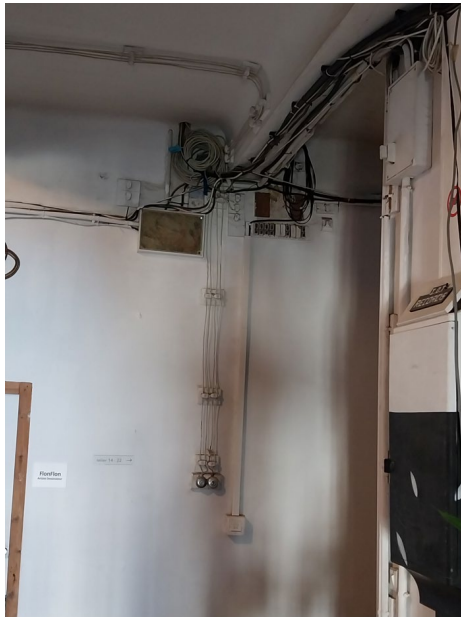
| Câblages R+1 | | | |

| Câblages R+1 | | | |
|---|--|---|--|
| | | Installations existantes | |
| | | Câbles courants forts, faibles dans les étages | |
| | | État de dégradation | |
| | | Le relamping est partiel et la qualité d'éclairage n'est pas satisfaisant. | |
| Vétusté | | Urgence des travaux | |
| Câblages en mauvais état mais fonctionnel | | 2 | |

| Câblages R+1 | | | |
|---|--|---|--|
| Installations à prévoir | | | |
| Prévoir le remplacement du câblage | | | |

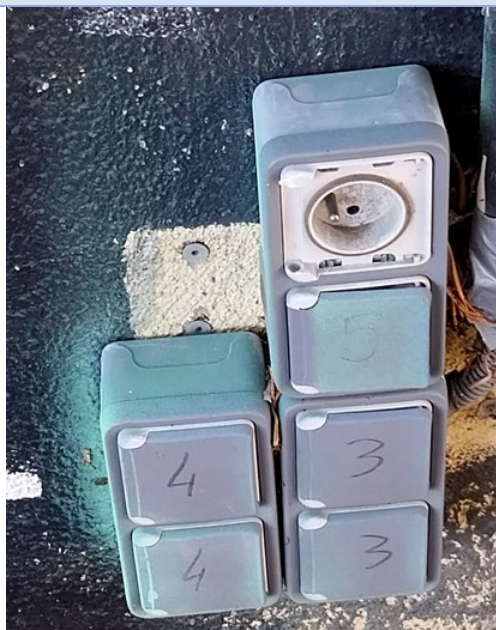
| Commande d'éclairage | | | |
|---|--|---|--|
| | | Installations existantes | |
| | | Il s'agit de commande locale type interrupteur simple allumage. | |
| | | État de dégradation | |
| | | Dans l'ensemble, les appareillages sont en état correct de fonctionnement.<br><br>Le pilotage existant de l'éclairage ne donne satisfaction | |
| Vétusté | | Urgence des travaux | |
| Les appareillages sont vieillissants. | | 2 | |

| Commande d'éclairage | | | |
|---|--|---|--|
| Installations à prévoir | | | |
| Une harmonisation des principes de commande d'éclairage dans les bureaux.<br>Les circulations pourraient être équipé de détection de présence pour réduire la consommation électrique globale du bâtiment.<br>Les commandes dans les bureaux seront être asservies à la luminosité pour profiter de l'apport d'éclairage naturel des baies vitrées.<br>Les commandes d'éclairage dans les sanitaires seront sur détections de présence. | | | |

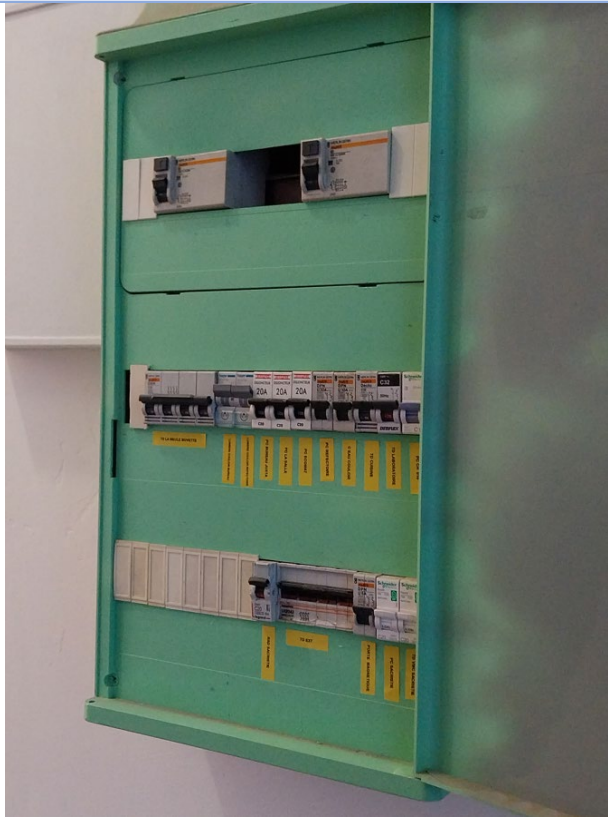
| Tableau divisionnaire RDC | | | |

| Tableau divisionnaire RDC | | | |
|---|--|---|---|
| | | Installations existantes | |
| | | Tableau terminal d'une zone du bâtiment | |
| | | État de dégradation | |
| | | Tableau avec des protections non uniformes, des plastrons manquants, des étiquetages absents, un schéma électrique manquant | |
| Vétusté | | Urgence des travaux | 1 |
| Le tableau est en mauvaise état mais il reste fonctionnel | | | |

| Tableau divisionnaire RDC | | | |
|---|--|---|---|
| Installations à prévoir | | | |
| Prévoir le remplacement du tableau | | | |
