# 1. Bilan de la 1<sup>ère</sup> phase de travaux

# **Présentation des travaux finalisés :**

**3 dépôts répartis sur 2 zones : Carneau de Mauvais Pas et Saména**

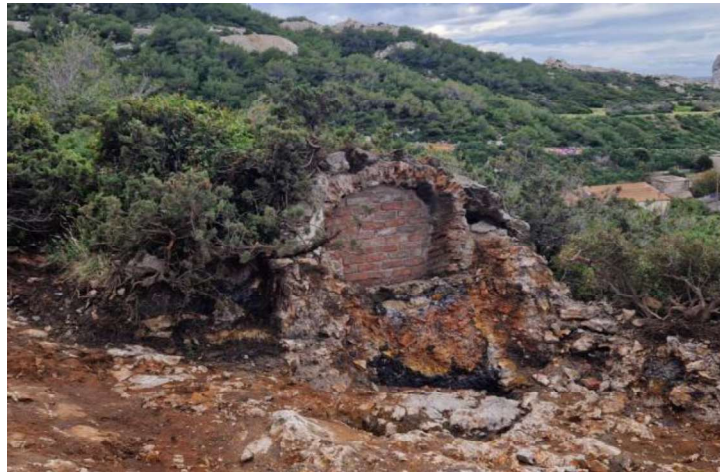
En cours de travaux

- **6 ouvertures rebouchées**
- **Scories accessibles** devant l'entrée du carneau confinées par un enduit teinté

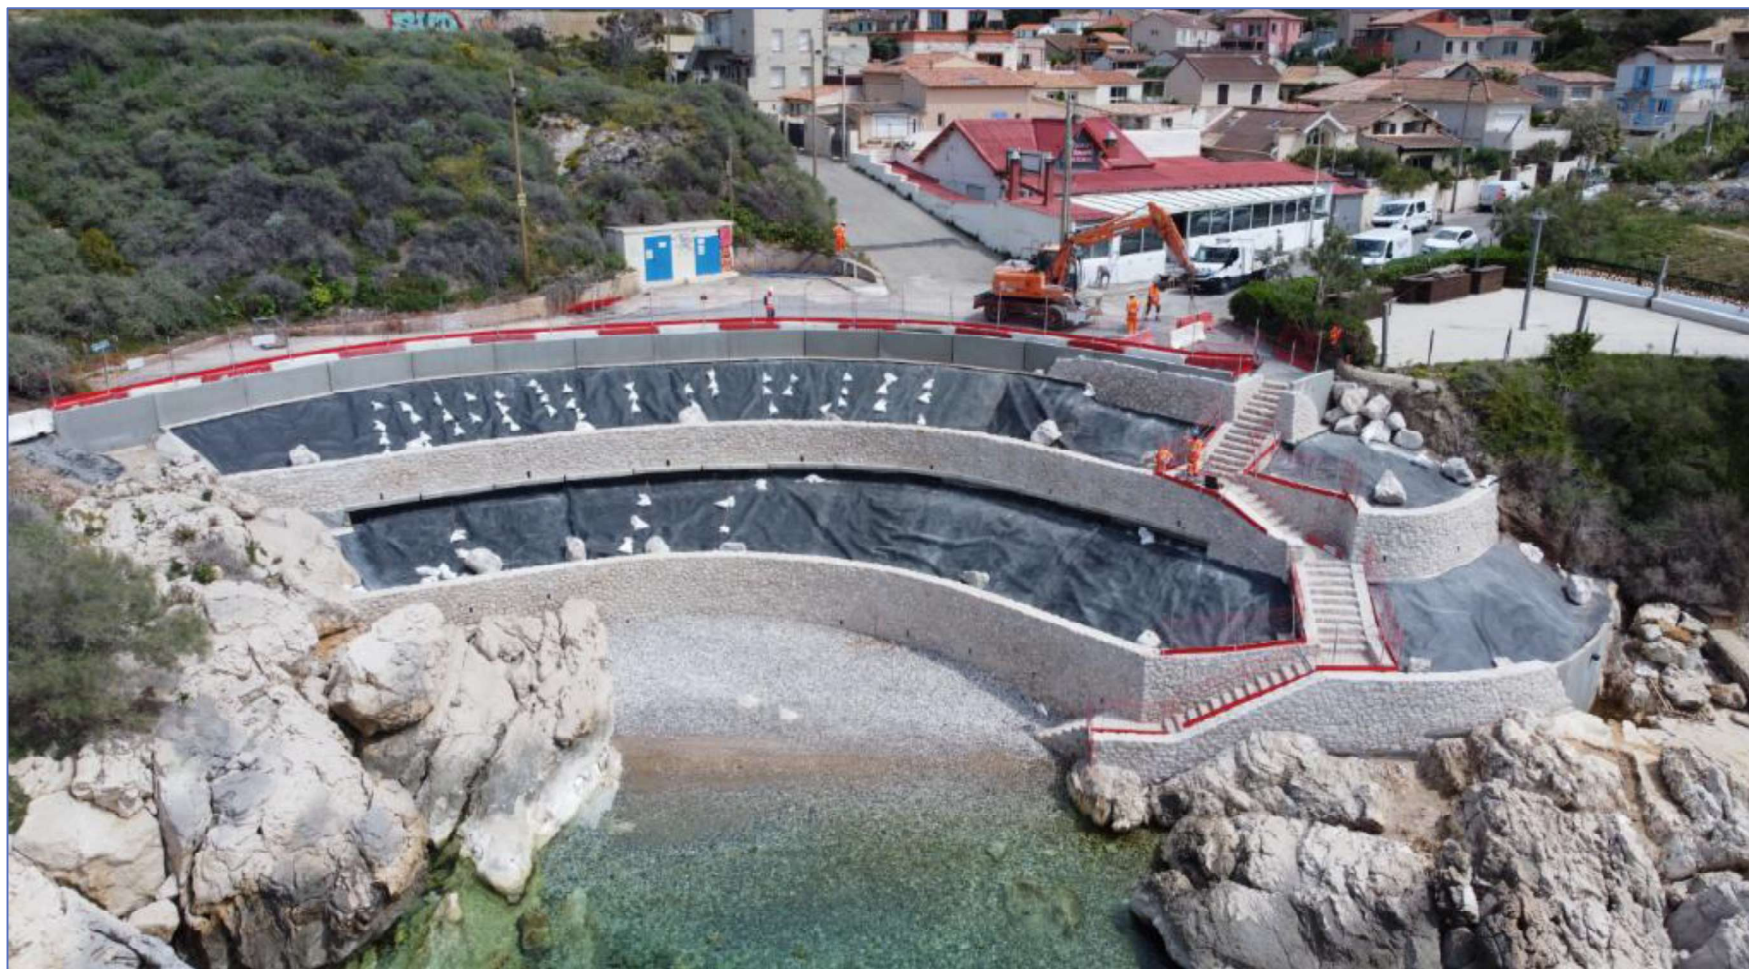
## Calanque de Saména : dépôt DSa03

- **1060 t de scories évacuées** (*1170 t estimées initialement*)
- **3 restanques créées** avec parement en pierres partiellement réalisé (confinement)
- **Escalier d'accès en pierres maçonnées** finalisé

- Finalisation du parement
- Reprise intégrale du confinement des restanques
- Remplacement des matériaux de la plage
- Réalisation des éboulis calcaires sur les restanques
- Les plantations seront réalisées l'année suivante (période de plantation optimale : automne)
- Du 1<sup>er</sup> sept. 2026 jusqu'au 30 janv. 2027
  - Fermeture de la zone de stationnement au niveau des locaux de la SERAM
  - Fermeture de la rue des Roucaous par le Boulevard de la calanque de Saména

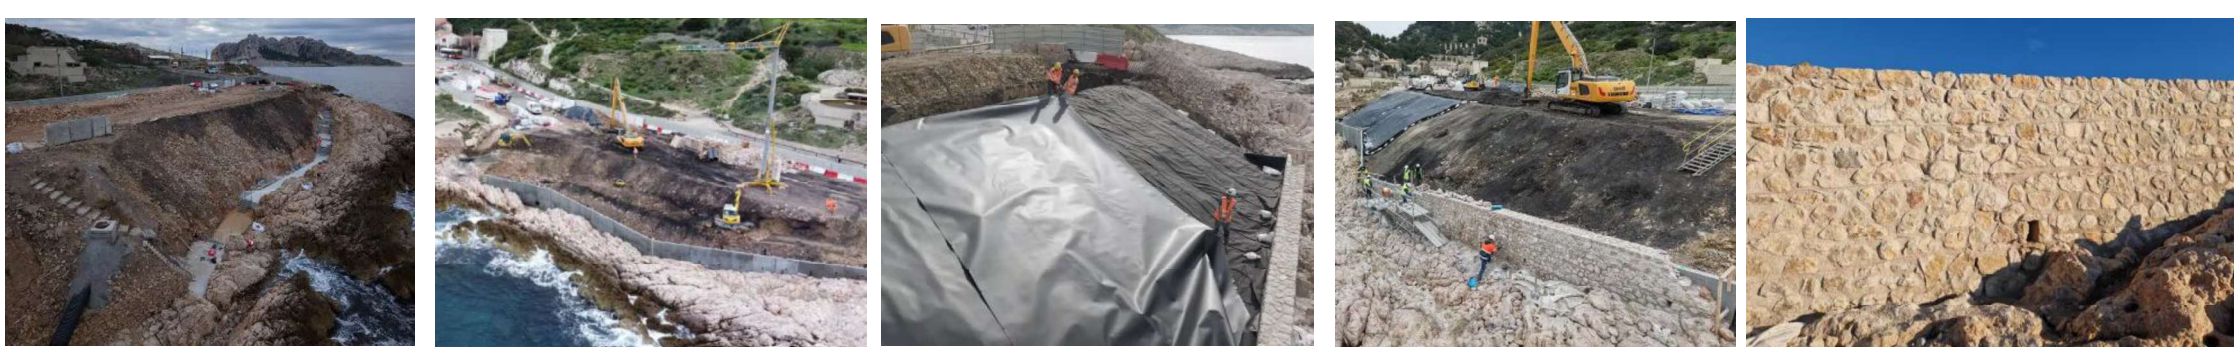
- **50 tonnes de scories évacuées** (*30 t estimées initialement*)
- **Confinement du dépôt de scories finalisé** avec reprise intégrale du système de gestion des eaux
- **Eboulis calcaire** partiellement réalisé
- **Mur créé avec parement en pierres** partiellement réalisé

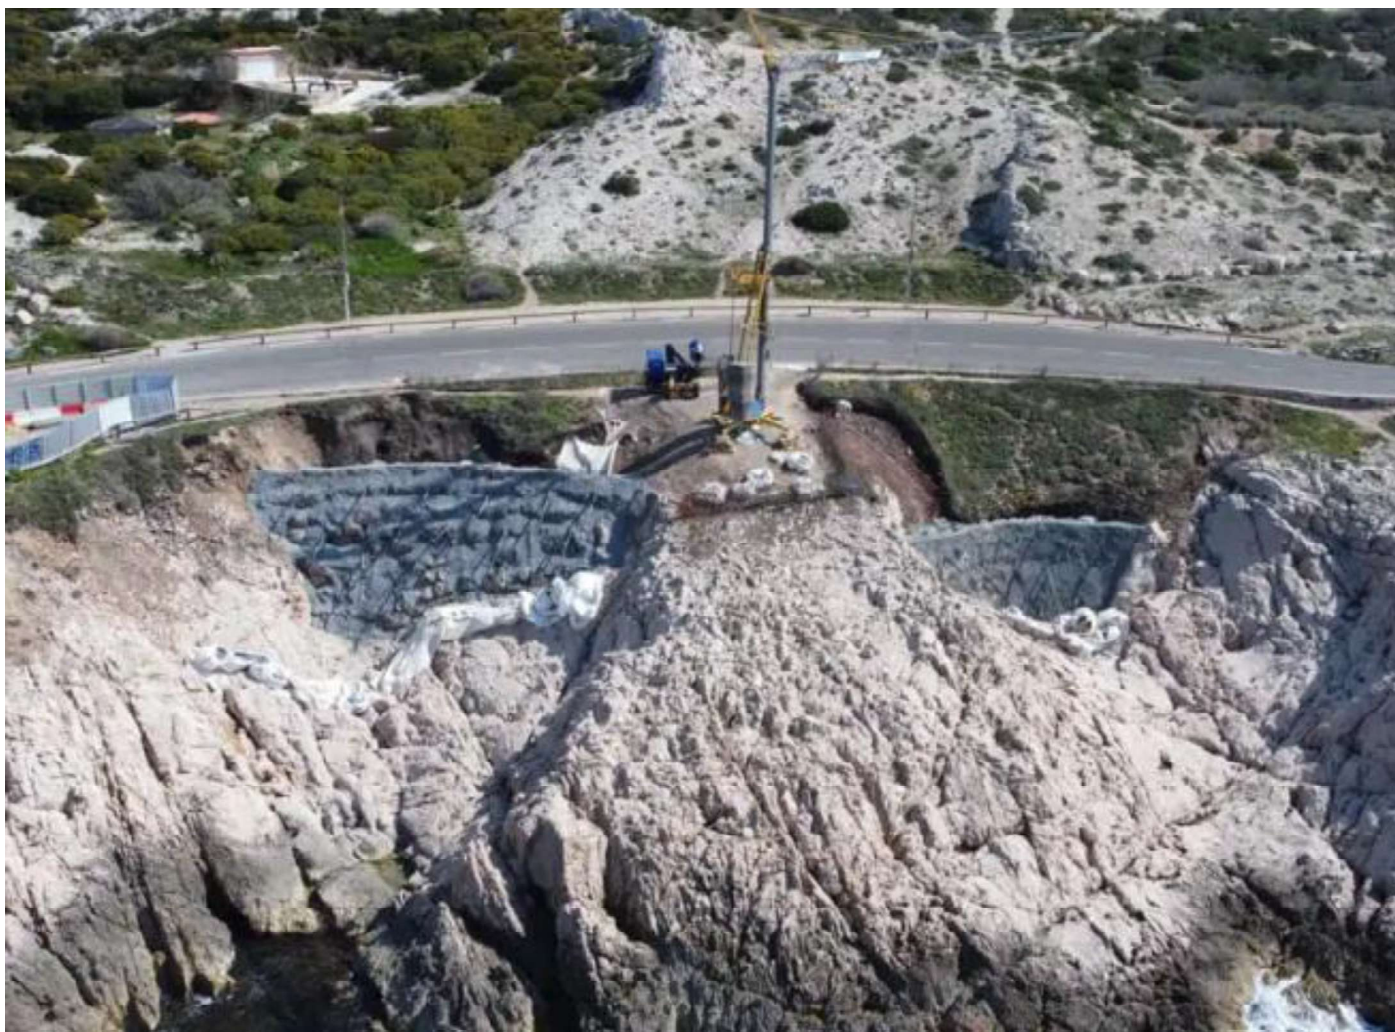
### Calanque des Trous : dépôt DTr01

- 155 tonnes de scories évacuées (*0 estimées initialement*)
- Réalisation des enrochements liaisonnés au béton sur les parties Nord et Sud du dépôt

- **Réalisation du parement en pierres** sur les 2 ouvrages (jusqu'au 15/11/2026)
- **Terrassement de la partie supérieure du dépôt Nord**
- **Confinement de la partie supérieure du dépôt Nord**
- **Mise en place d'un éboulis en couverture du confinement supérieur du dépôt Nord**

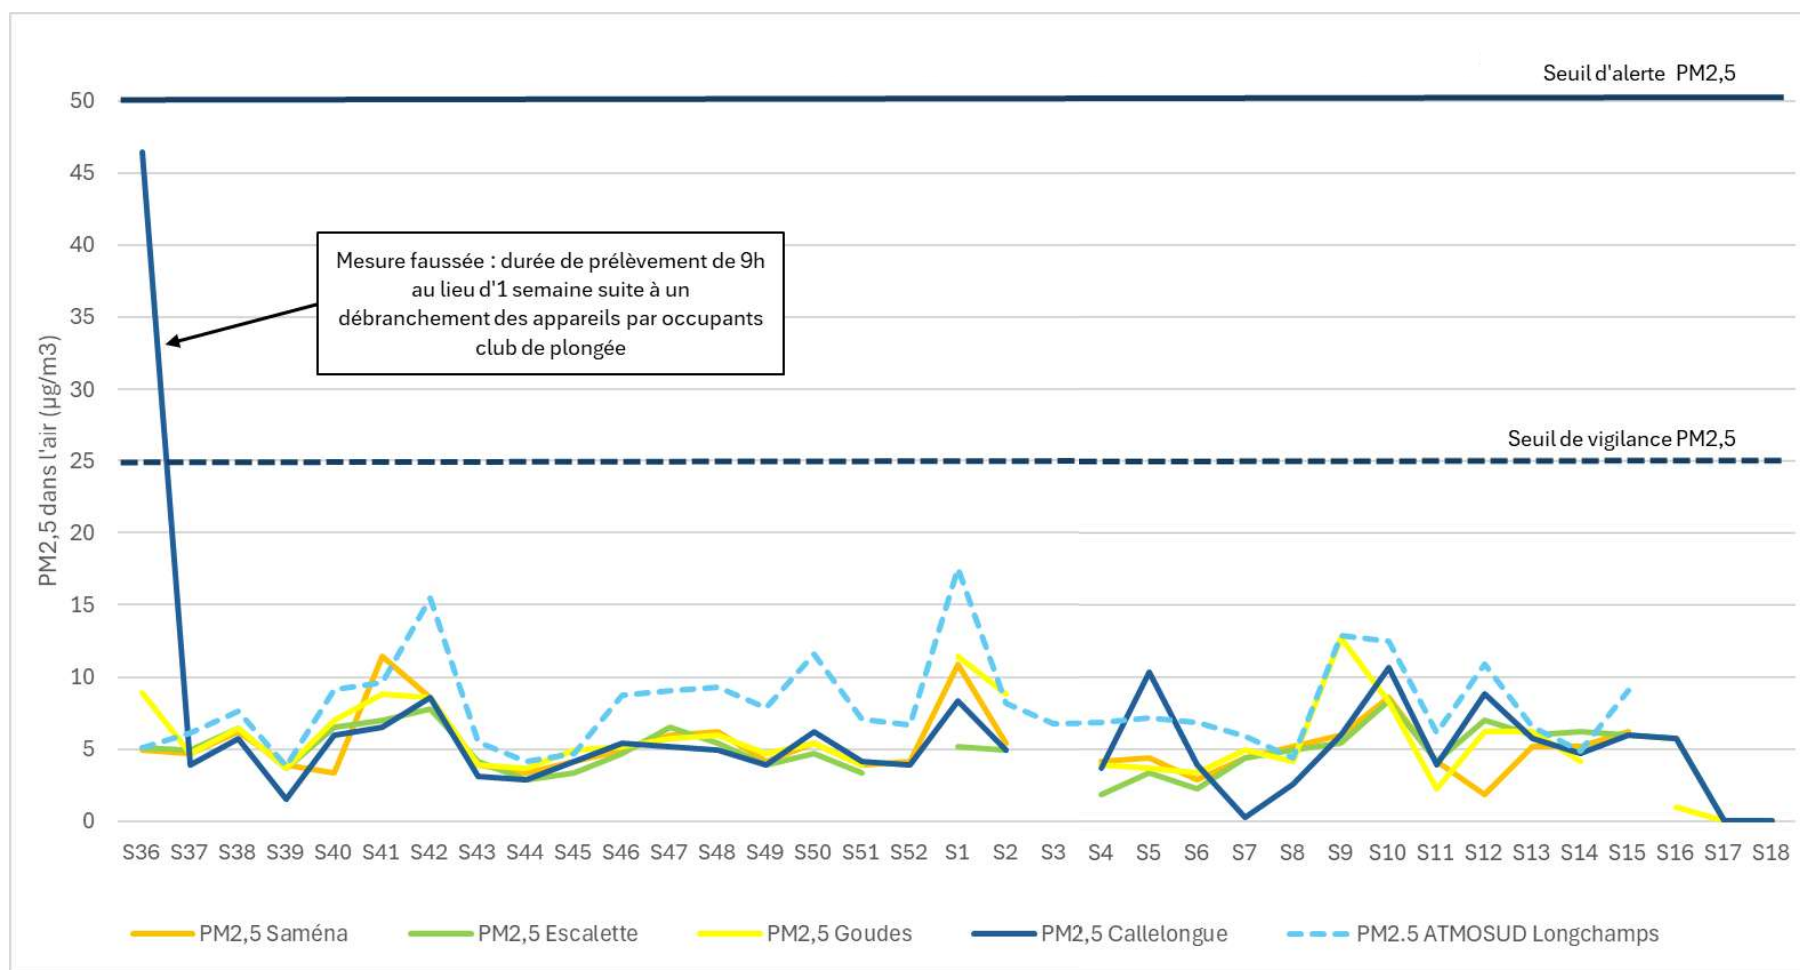
## Air ambiant (préleveurs automatiques - PM2,5)

**Non représentatif (temps de pompage de 9 h au lieu des 168 h prévues + absence de travaux à Callelongue)**

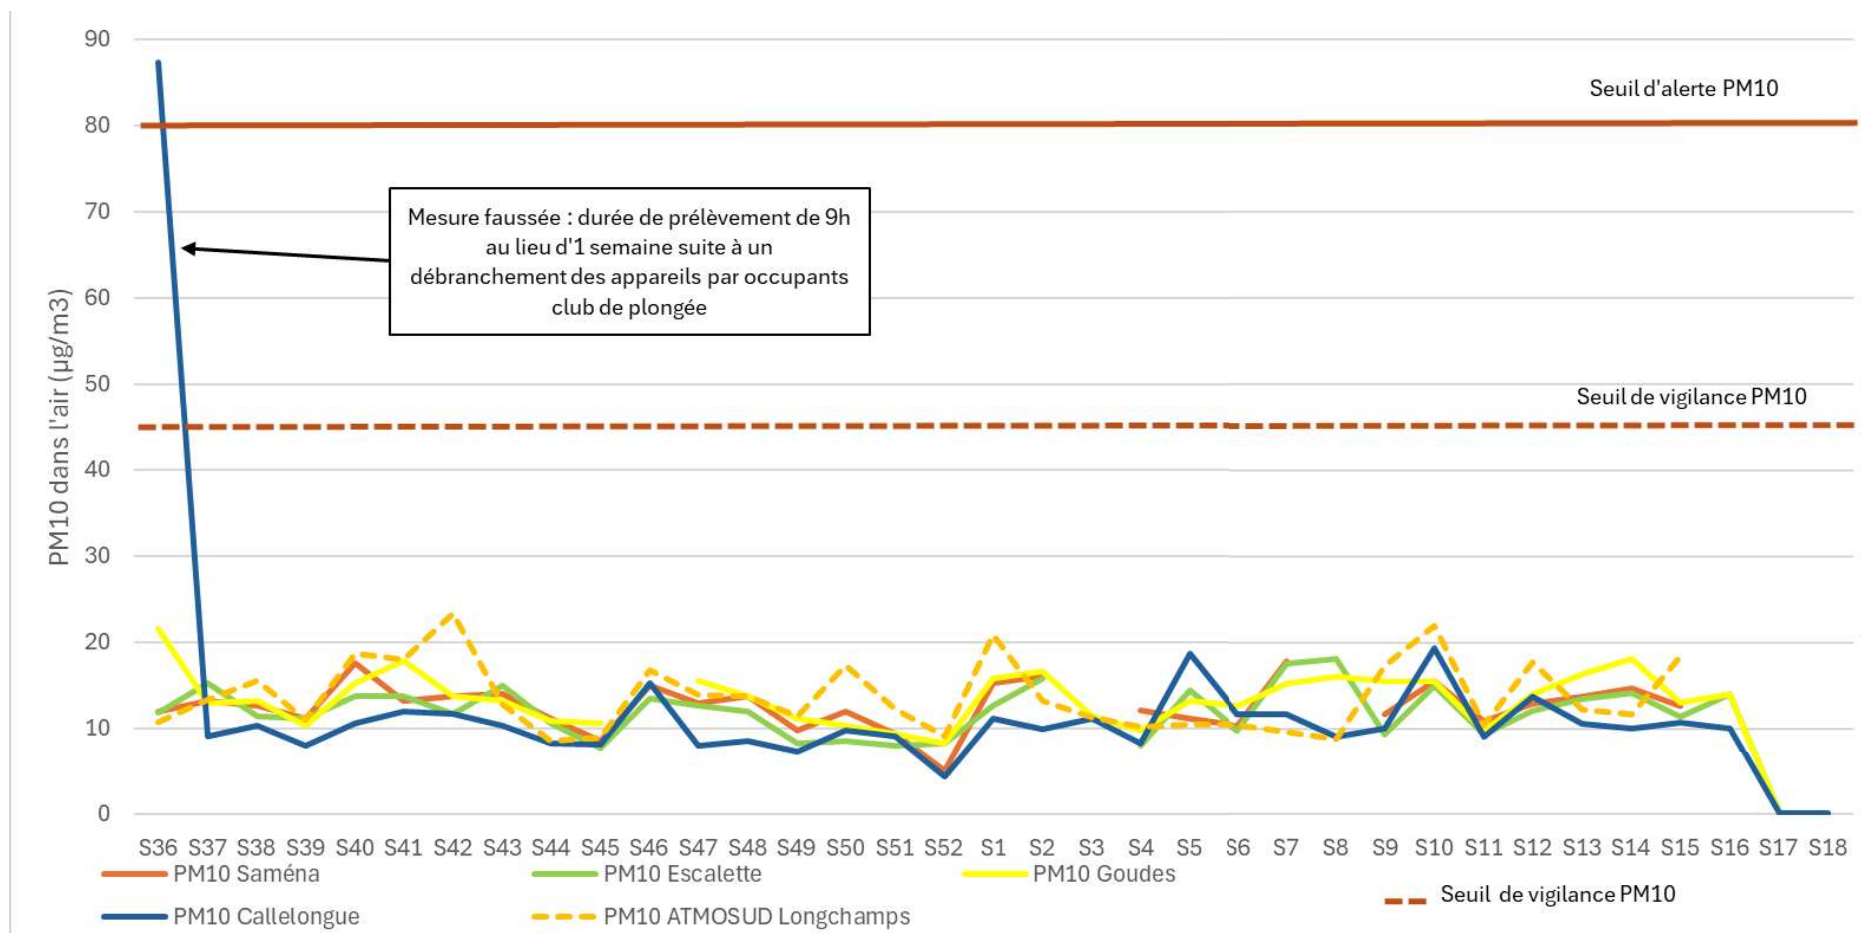
## Air ambiant (préleveurs automatiques – PM10)

**Non représentatif (temps de pompage de 9 h au lieu des 168 h prévues + absence de travaux à Callelongue)**

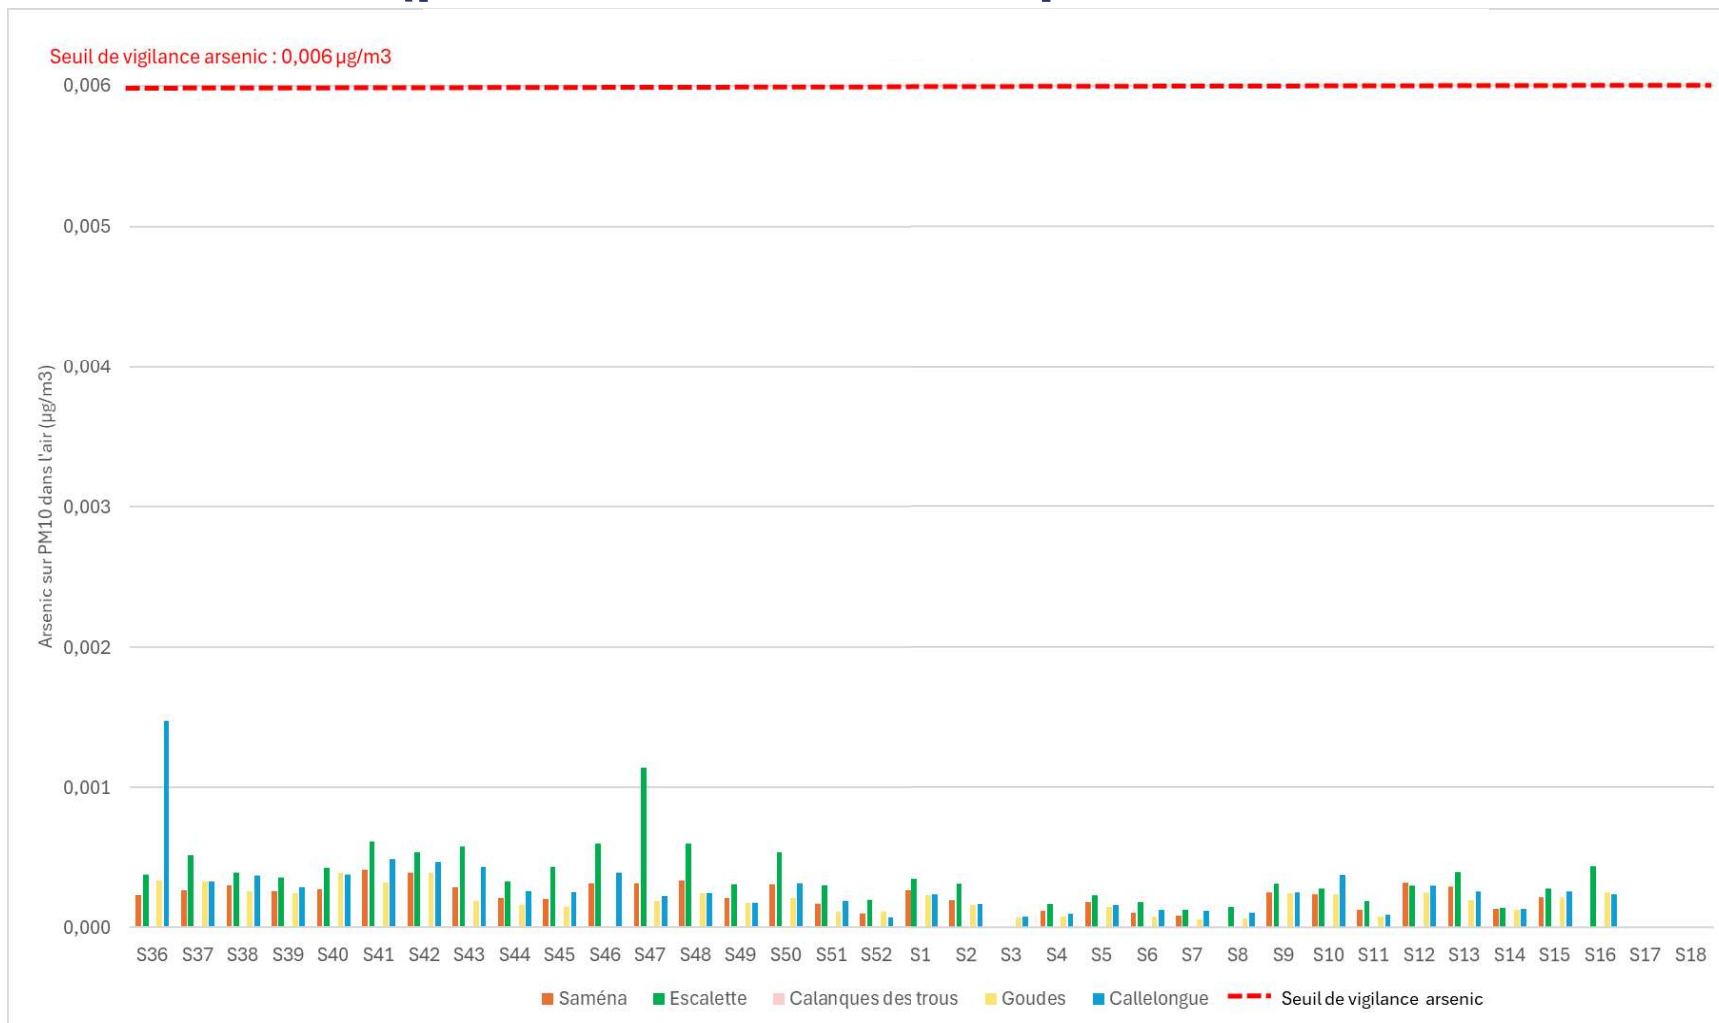
# Air ambiant (préleveurs automatiques – Arsenic sur PM10)

**Pas de dépassements des valeurs seuil concernant l'Arsenic sur PM10**

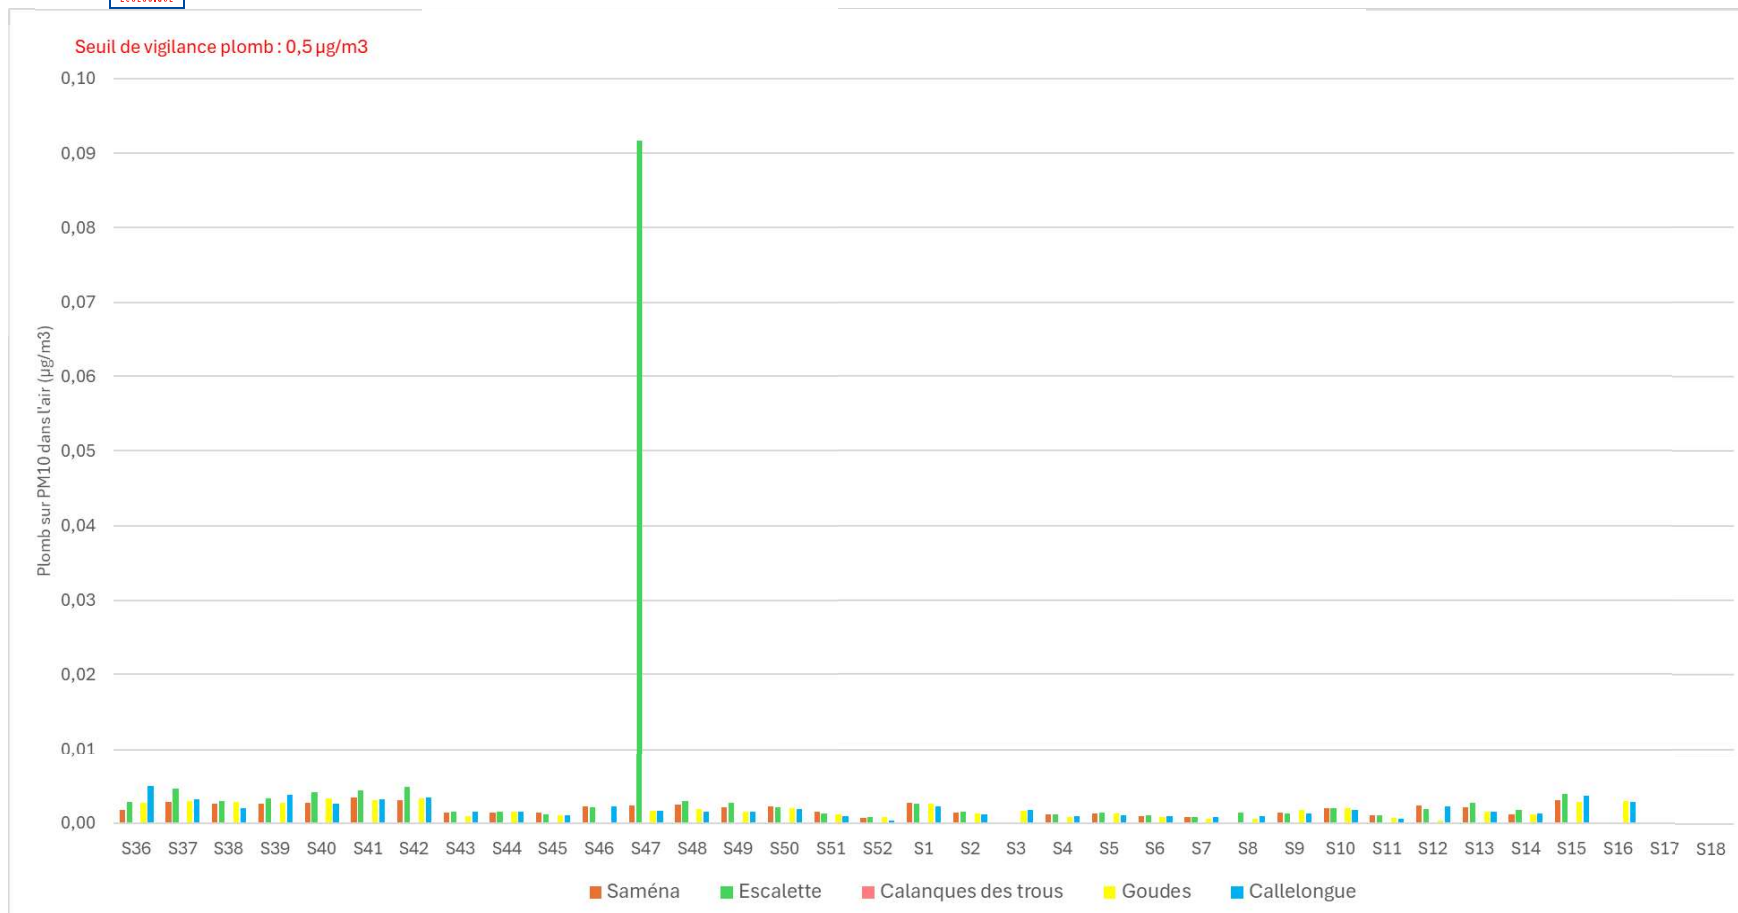
## Air ambiant (préleveurs automatiques – Plomb sur PM10)

- Concentration ponctuellement plus élevée en Pb sur PM10 observée à l'Escalette en à la station S47, confirmée par le laboratoire, mais restant largement inférieure au seuil de vigilance
- **Pas de dépassements des valeurs seuil concernant le Plomb sur PM10**

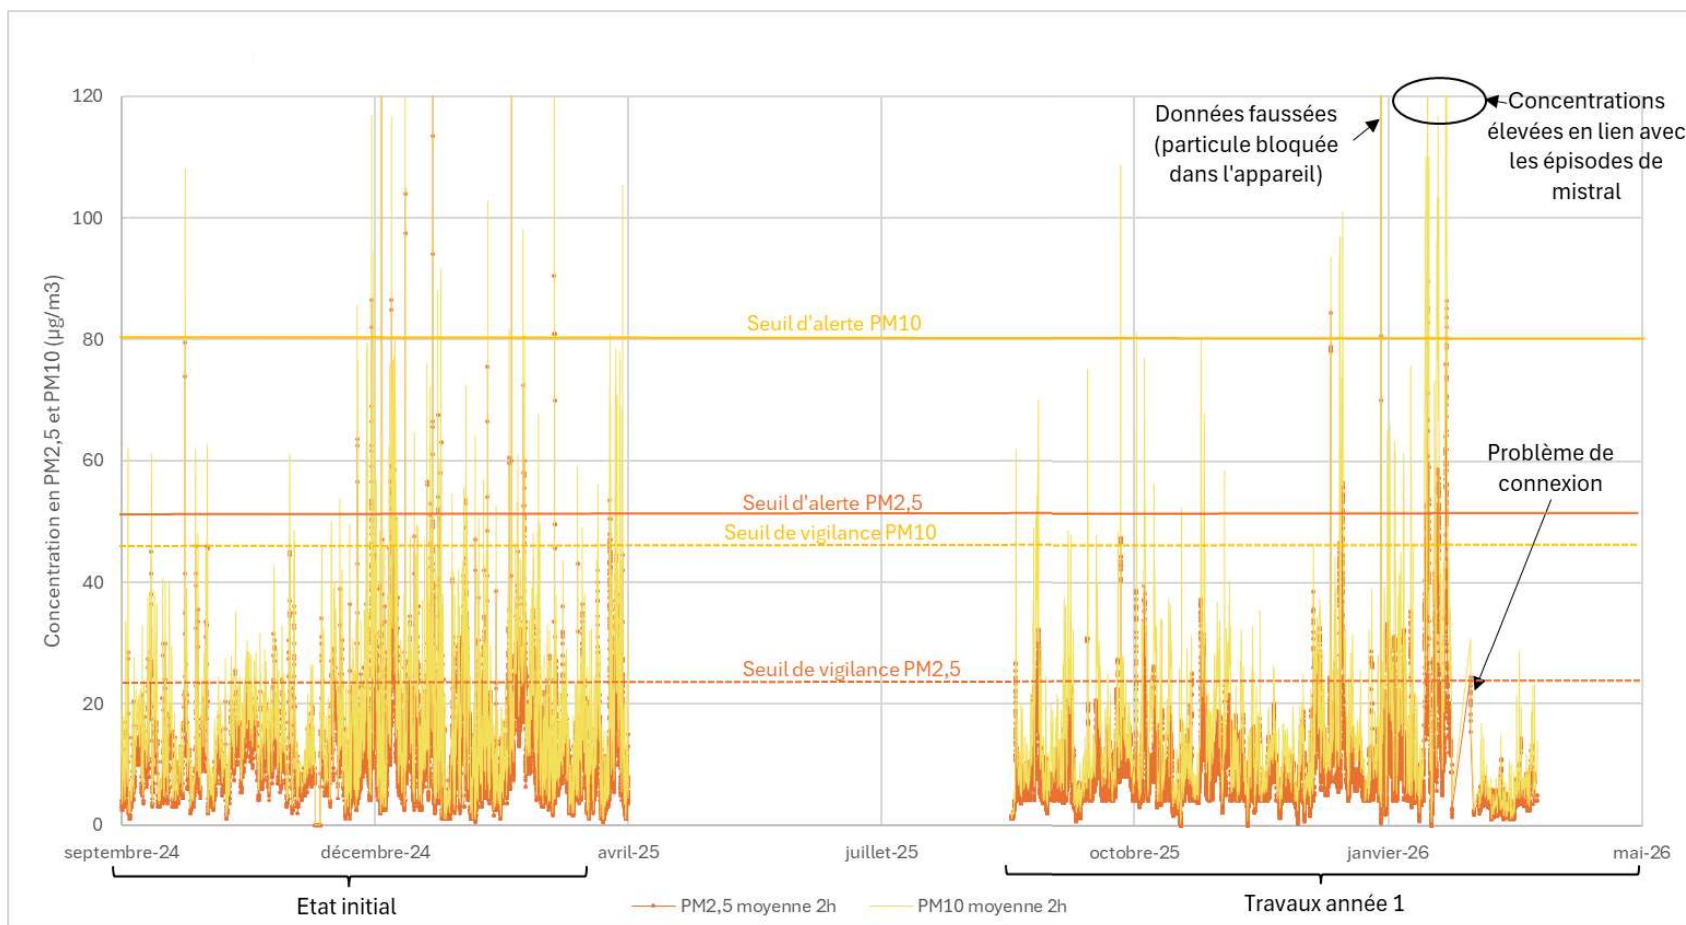
## Air ambiant (mesure en temps réel PM10 et PM2,5 - NEMo) - Etat initial vs travaux Exemple de Saména

- Des pics ponctuels observés aussi bien durant l'état initial que durant la phase de travaux
- Pas d'augmentation des concentrations en PM2.5 ou PM10 durant la phase 1 des travaux

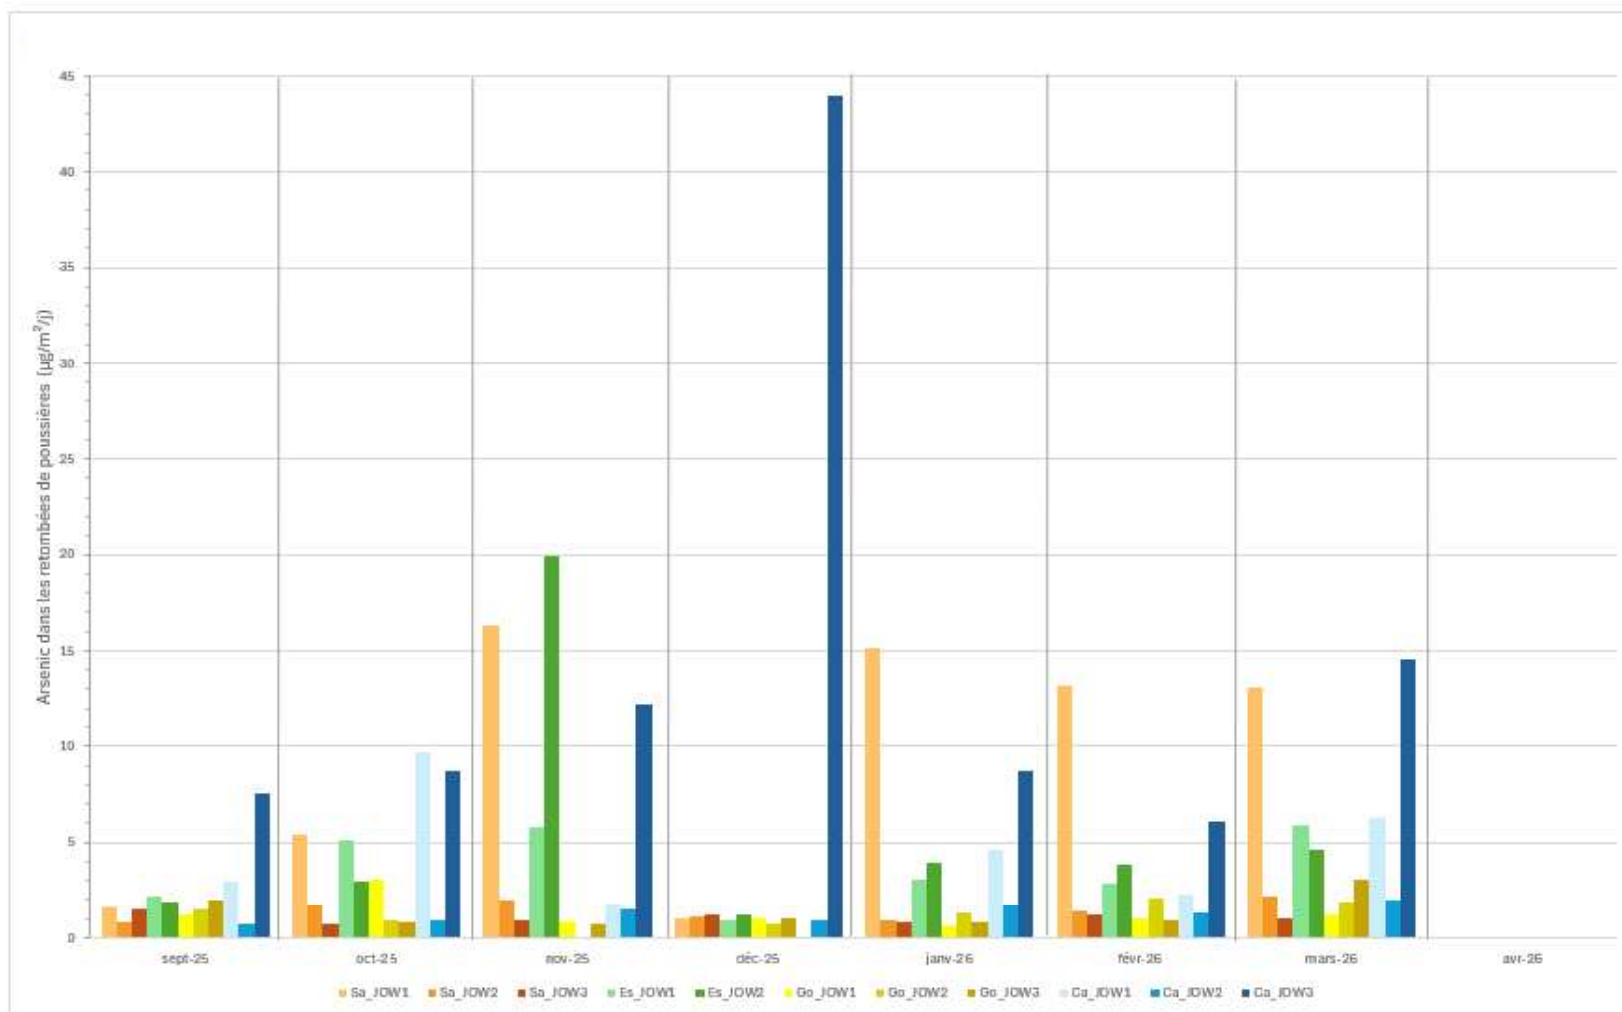
## Retombées de poussières (jauge Owen) - Concentrations en Arsenic

- Concentrations **largement inférieures** aux seuils de vigilance (2200 µg/m²/j) et d'alerte (4300 µg/m²/j)

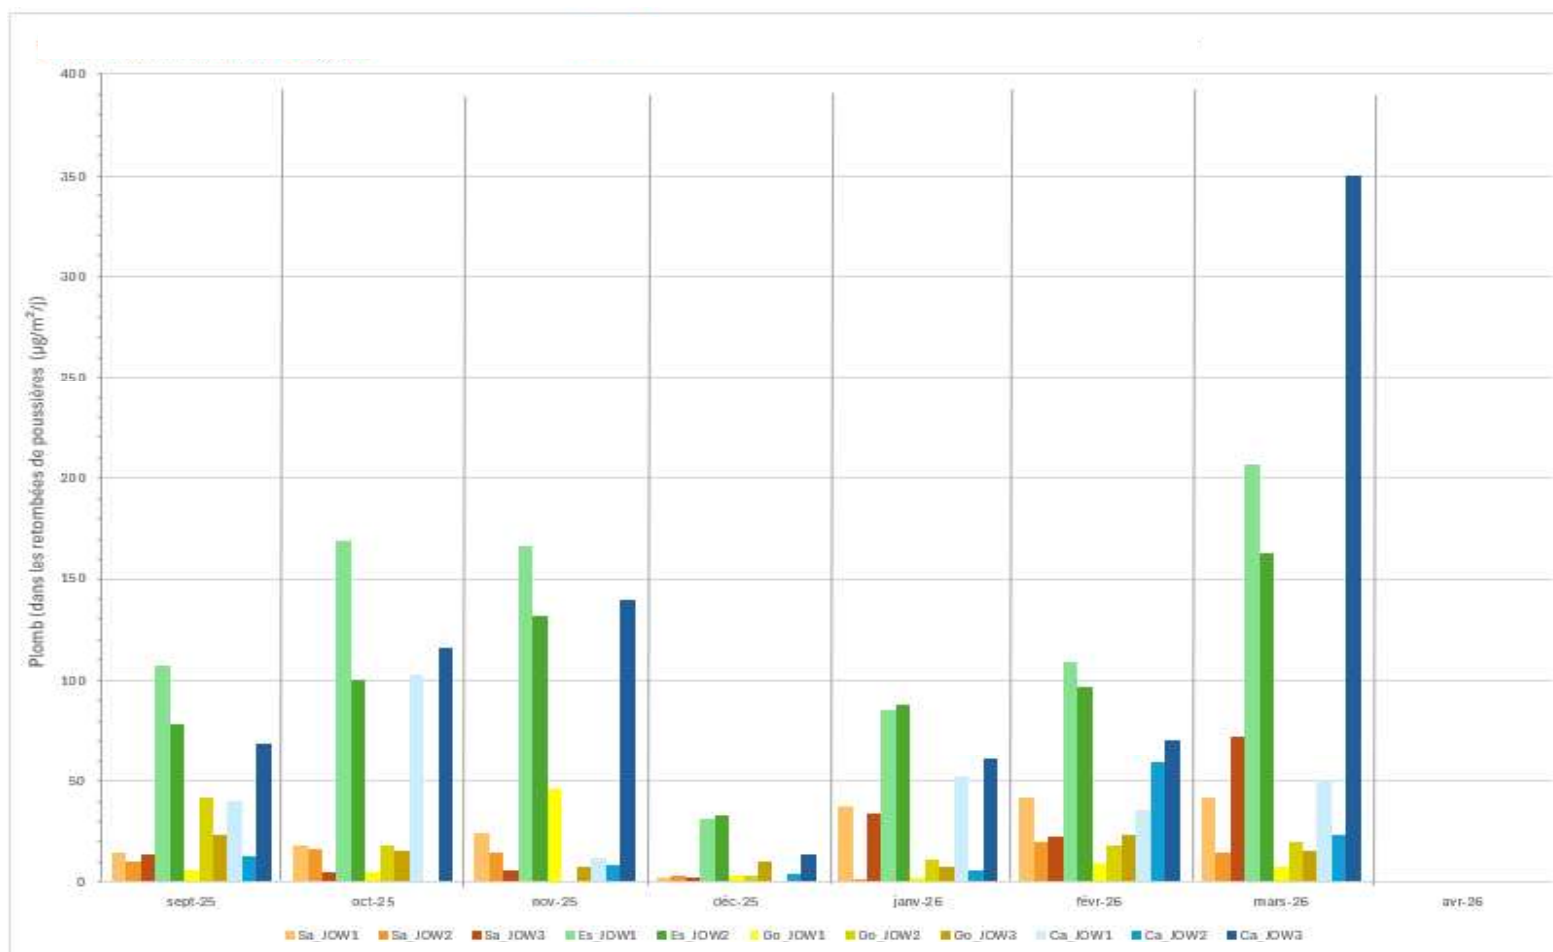
## Concentrations en Plomb dans les retombées de poussières (jauge Owen)

- Concentrations **largement inférieures** aux seuils de vigilance ( $5200 \mu\text{g}/\text{m}^2/\text{j}$ ) et d'alerte ( $10400 \mu\text{g}/\text{m}^2/\text{j}$ )
